ÇORUM'DA SIRADIŞI BİR HAN YAPISI ÜZERİNE GÖZLEMLER: VELİPAŞA HANI - ANADOLU OTELİ

Ömer İskender TULUK

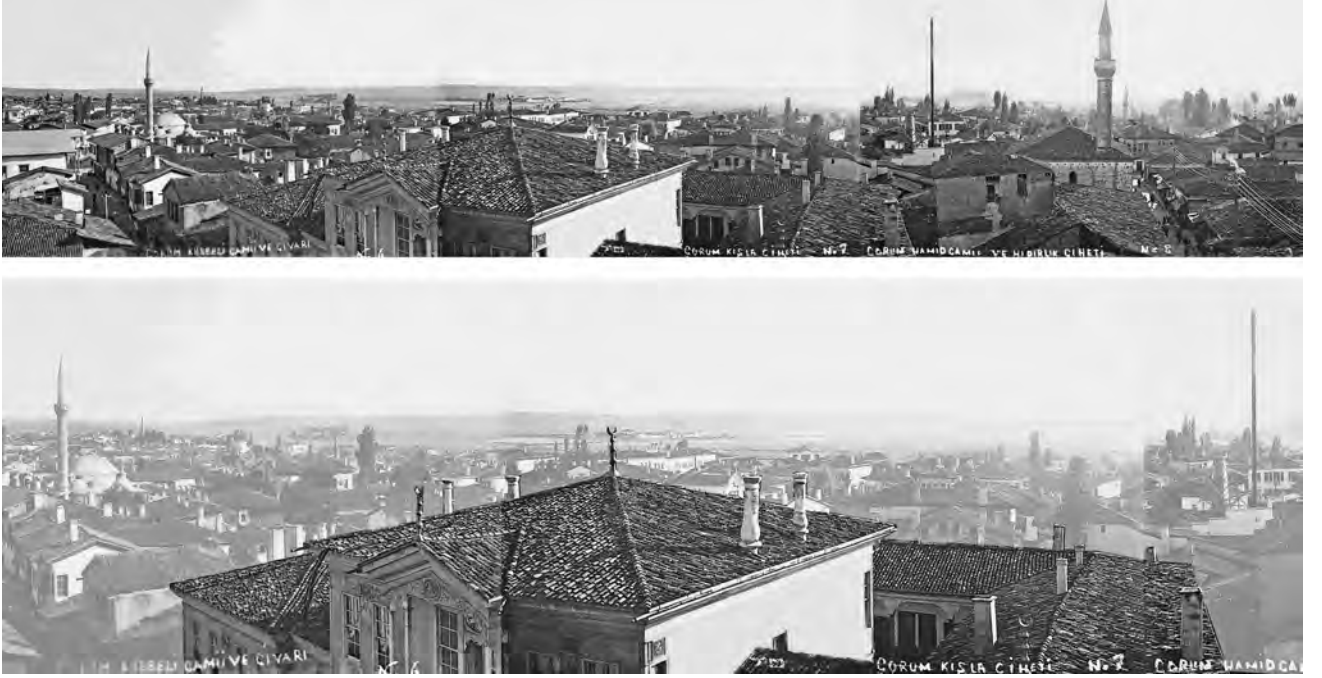
Resim 1. 20. yüzyıl başlarında Velipaşa Hanı (Çorum Kent Arşivi'nden yeniden işlenerek).

Çorum şehir merkezinde, ticari etkinliğin yoğun yaşandığı bir bölgede 19. yüzyıl sonunda inşa edilmiş Velipaşa Hanı, anıtsal yapılar bakımından görece fakir olan Çorum'un en önemli tarihi yapılarından birisidir (1). İnşa edildiği 1800'lü yılların sonlarından 1980'li yıllara değin pek çok ünlüye geçici süre ev sahipliği de yapmış olan yapı asıl önemini, ona sıradışı bir görünüm katan ve "Anadolu Otel" olarak anılan üç katlı bölümün varlığına borçludur. Yapının tümünde gözlenen yapı tekniği, cephe ve bezeme kurgusu bakımından geleneksel Çorum evlerine olan şaşırtıcı sadakat, "otel" bölümünde kendini plan kurgusunda da hissettirir. Velipaşa Hanı bu biçimlenişle, mimarlık tarihi bağlamında Anadolu'da artık pek az örneği kalmış ahşap karkas bir sistemle inşa edilen, yerel izleri bünyesinde barındıran hanlardan birisi olması yanında, özellikle otel bölümünün varlığı, mimari biçimlenmesi ve sınıfsal bir kullanım niteliği göstermesi nedeniyle sıra dışı yapılardan birisidir (**Resim 1, 2**).

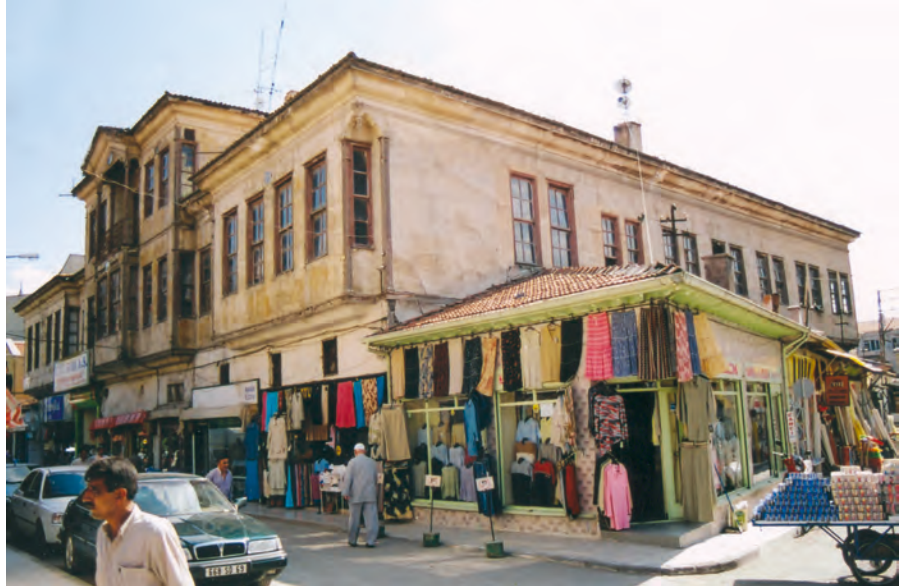
Resim 2. Velipaşa Hanı'nın günümüzde (2008) Kuzey cephesi (Yazarın arşivi).

Han günümüzde, tarihi Saat Kulesi'nin belirlediği kent merkezinde, inşa edildiği ilk yıllarda olduğu gibi bugün de ticari faaliyet alanlarının ve önemli tarihi yapıların yoğunlaştığı bir bölgede yer almaktadır (**Resim 5, 6**). Kabaca dikdörtgen bir biçimlenme sergileyen yapı, Batı ve Güneyde komşu parsellerle, Doğuda ise yolla sınırlıdır. Kuzey cephesindeki sokakla ilişkisini kuran ise, üçgen bir parsel üzerine dizilmiş olan tek katlı dükkanlardır (**Resim 2**).

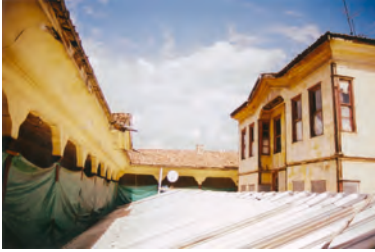
Resim 7. Han'ın günümüzde (2008) çelik strüktürlü çatıyla örtülmüş orta avlu boşluğu (Yazarın arşivi).

Bugün market olarak kullanılan yapının zemin katı özgün biçimlenmesinden hiçbir iz barındırmamaktadır. Bu katta orta avlu boşluğu tümüyle çelik konstrüksiyonlu bir çatıyla örtülerek kapalı mekana dönüştürülmüş (**Resim 7**), zemin katı üst kata bağlayan ahşap merdivenler ve mekan içerisinde yer alan ahşap direkler yüzeyleri kaplanarak mekan içerisinden görünmeleri engellenmiştir. Bugün market girişi olarak da kullanılan han girişi yapının Doğu kanadı yüzeyinden, üç kat yükselen otel kısmının Güney bitişiğindedir. Girişin her iki yanında, sokakla doğrudan ilişkilendirilmiş dükkanlar sıralanmıştır. Yapının zemin katta tek cephesi Doğu'ya, üst katta ise Doğu ve Batı'ya bakmaktadır; Batı'sında ise yapı zemin kat seviyesinde yan parselde doğru bir miktar genişletilmiş durumdadır (**Resim 5**).

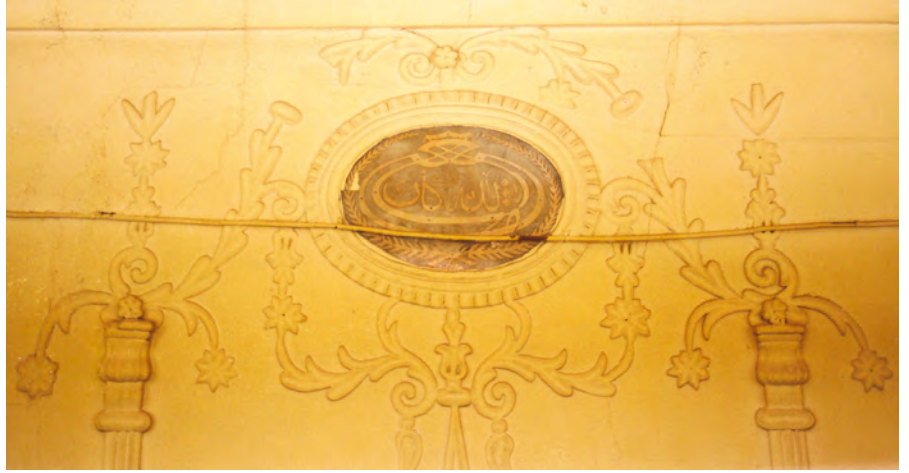
Resim 8. Hanın avluya bakan Batı koridor duvarı üzerinde malakari bezeme (Yazarın arşivi).

Öte yandan yapının Batı kanadında avluya bakan koridorun orta aksında, duvar yüzeyinde, malakari madalyon (**Resim 8**) içerisinde okunan H. 1330 / M. 1911-12 yılı özgün yapının tarihi olmadığına göre, bir onarım ya da bir yeniden inşa tarihi olabilir mi? Her şeyden önce buna verilecek yanıt her ne olursa olsun, yanıtın meşruluğunun yapıya ilişkin farklı eksenlerde yapılacak değerlendirmelere bağlı olduğunu söylemek doğru olur (6): Yapının geçirdiği bir yangınla kullanılamaz duruma geldiği ve aslına

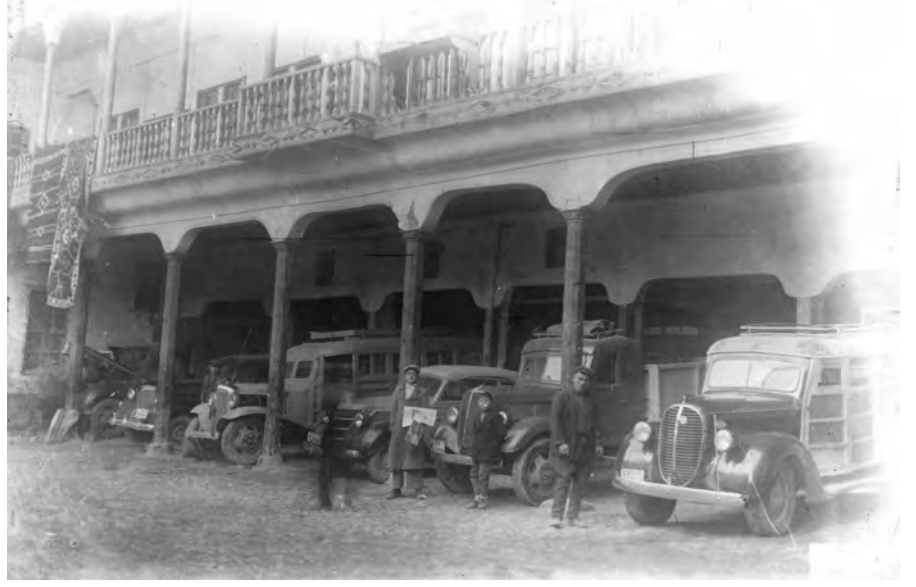
Resim 9. 1950'li yıllarda Velipaşa Hanı'nın orta avlusu (Çorum Kent Arşivi).

Elimizde, yapının kent içindeki durumunu gösteren 20. yüzyıl başına ait fotoğraflar bulunmasına karşın, 1950'li yıllarda çekilmiş, hanın iç mekânını gösterir tek bir fotoğraf dışında başka bir görsel malzemenin olmayışı, özgün iç mekân biçim ve kullanımına ilişkin bilgilerimizin Bülent Çetinor'un makalesindeki yazılı betimlemelerle sınırlı kalmasına neden olmaktadır. Yine Çetinor'un, yapının "hal"e henüz dönüşmediği ve dolayısıyla özellikle zemin kat düzeyinde -özgün kullanımını değil ama- özgün biçimini henüz kaybetmediği yıllarda (Mayıs 1982) çektiği fotoğrafları da yapının muhtemel biçimini ortaya koymada oldukça

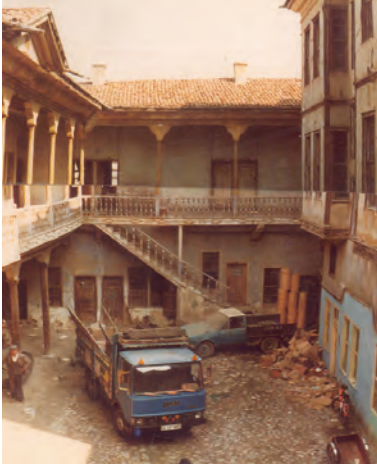
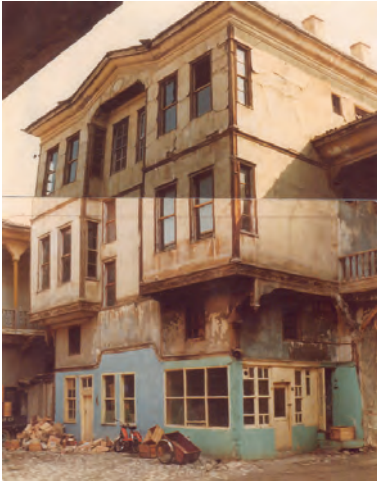
Resim 10. Han'ın orta avlu boşluğu ile otel kısmının 1982 yılındaki durumu (Bülent Çetinor)

Çetinor'un 1982 yılında çektiği fotoğraflar, hanın aradan geçen 34 yılda -fiziki yıpranma bir yana- mevcut biçiminden hemen hemen hiçbir şey kaybetmediğini ortaya koymaktadır. Yapı bu yıllarda boş, muhtemelen depo olarak kullanılmaktadır ve henüz tadilat gerektirecek herhangi bir işleve de sahip değildir (14). Çetinor'un 1949'da altının yazıhane olarak kullanıldığını söylediği otel kısmı da (Anadolu Otel) muhtemelen özgün biçimini neredeyse tümüyle korumaktadır (Resim 10).

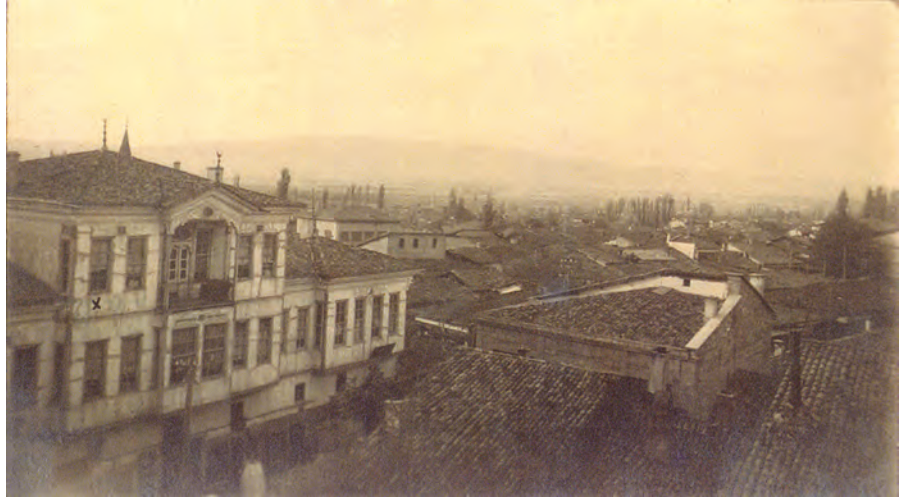
Resim 15. Bülent Çetinor 1949 yılında geldiği Çorum'dan edindiği fotoğrafta, "Anadolu Oteli"nde kaldığı odayı işaretlemiştir (Bülent Çetinor).

27. Çetinor, otel kısmının üst katında, Güneydoğu köşedeki odaya yerleşmiştir. O yıllarda edindiği, hanı gösterir siyah-beyaz bir kartpostal üzerinde kaldığı odayı işaretlemiştir.

çarpıcı örneği ortaya koyar. Yazar, bu yıllarda ilk kez geldiği Çorum'da Velipaşa Hanı'nın caddeye bakan bir odasına (27) yerleşmiştir (**Resim 15**):
